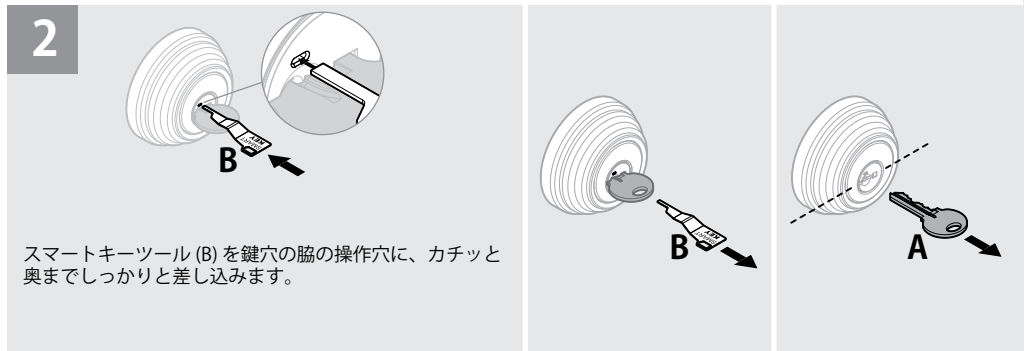
ii

スマートキーツール (B) を鍵穴の脇の操作穴に、カチッと奥までしっかりと差し込みます。

新しいキー (C) が完全に差し込まれていることを確認してください。

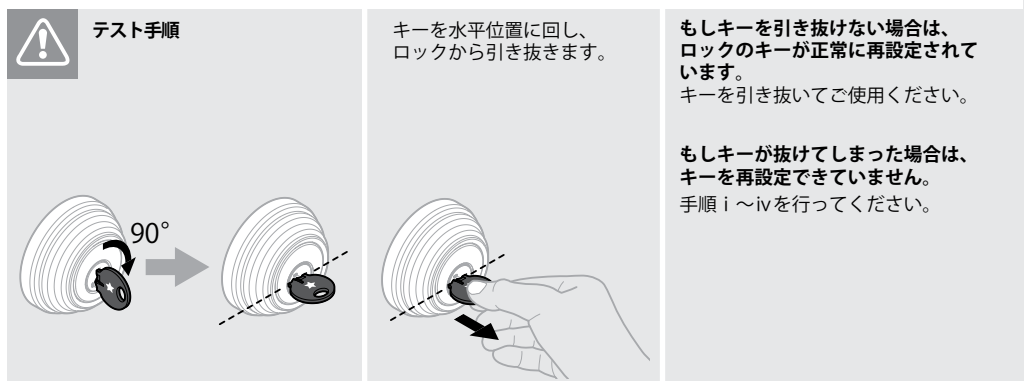
iv テスト手順

キーを水平位置に回し、ロックから引き抜きます。

もしキーを引き抜けない場合は、ロックのキーが正常に再設定されています。キーを引き抜いてご使用ください。

もしキーが抜けてしまった場合は、キーを再設定できていません。手順 i ~iv をくり返してください。
